Дефекты-свиля в литевых деталях из ПМ и способы их устранения

How to Effectively Avoid Streaks

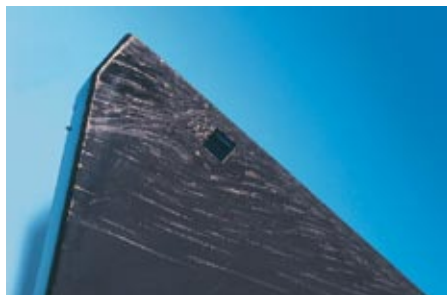
Рис. 1. Характерные свиля на поверхности литевой детали из АБС-пластика из-за повышенного содержания влаги

Свиля из-за влаги (точнее – из-за повышенной влажности ПМ) выглядят как блестящие длинные полосы на поверхности литевых деталей (рис. 1 и 2) и характерны для достаточно влагоемких ПМ – полиамидов (ПА), АБС-пластика, полиметилметакрилата (ПММА), САН-пластика (сополимера стирола и акрилонитрила), полибутилентерефталата (ПБТ). При плавлении недостаточно подсушенных ПМ в материальном цилиндре термопластавтомата (ТПА) наблюдается образование пузырьков водяного пара, которые в процессе литья выходят на поверхность детали и лопаются, вызывая появление U-образных полос.

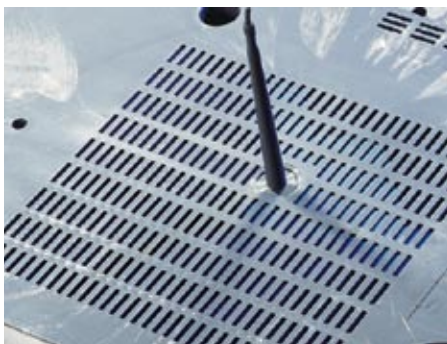
Рис. 2. Свиля в корпусной детали из АБС-пластика, вызванные наличием влаги в расплаве, появились в тех местах, где при заполнении литевой-формы степень сжатия расплава уменьшилась, то есть непосредственно позади отверстий с малой площадью сечения

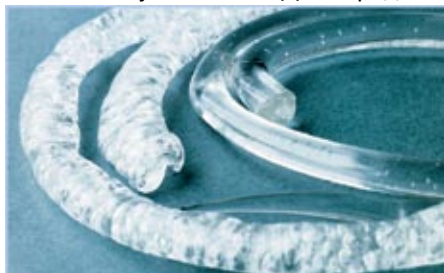
Рис. 3. Жгут ПММА, свободно выдвигнутый из сопла материального цилиндра: внутри – жгут из качественно подсушенного ПММА, который не имеет свиля (внутри жгута – вакуоли, которые образовались из-за охлаждения жгута без избыточного давления); снаружи – жгут с ярко выраженными свилями из-за повышенного содержания влаги в грануляте ПММА

ния причины образования полос имеется простой тест. Расплав нужно впрыскивать сквозь литевое сопло очень медленно. При этом появление пузырьков на поверхности жгута при медленном выдавливании расплава будет ясным указанием на присутствие воды в ПМ (рис. 3 и 4). Обычно в таком случае для того, чтобы избежать появления свиля, достаточно бывает соответствующей сушки гранул ПМ (таблица).

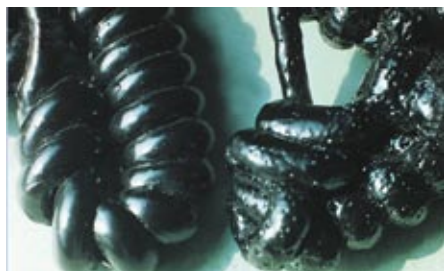
Рис. 4. Жгут из предварительно подсушенного (слева) и недостаточно подсушенного (справа) АБС-пластика со свилями из-за повышенной влажности гранулята

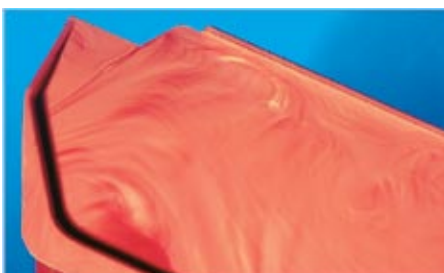
Рис. 5. Свиля в виде светлых полос на поверхности литевой детали из АБС-пластика из-за неравномерного смешивания красителя с основным ПМ при слишком низкой температуре материального цилиндра

Свиля от красителя в виде неравномерно окрашенных полос (рис. 5) или плавных переходов от одного цвета к другому (рис. 6) на поверхности литевых деталей из ПМ возникают в результате неравномерного смешивания красителя с основным ПМ и/или термического разложения красителя. При этом причинами термической деструкции красителя могут быть не только повышенная температура расплава ПМ и/или длительное время его пребывания в ТПА, но и резкое повышение температуры в результате выделения тепла от внутреннего трения в расплаве при его быстром впрыске сквозь узкое сечение литниковых каналов литевой формы. Полосы могут располагаться как вблизи, так и вдали от центрального литника, а иногда, причем очень отчетливо, проявляются после обтекания потоком расплава острых кромок. Кроме того, при подборе

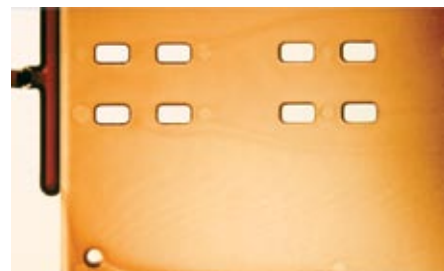
Рис. 6. Неравномерное распределение цвета по поверхности литевой детали из ПММА из-за неравномерного смешивания красителя с основным ПМ при слишком малом времени пребывания смеси в материальном цилиндре

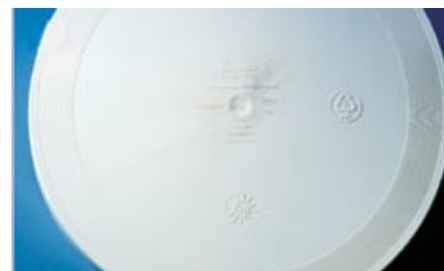
Рис. 7. Литевая деталь из ПП с обугленными свилями в районе впускного литника, возникшими из-за термической деструкции расплава в горячем канале

Свиля от пригаров на поверхности литевых деталей являются следствием термической деструкции расплава ПМ и выглядят как серебристые или разной насыщенности коричневые полосы (рис. 7–9).

или в литьевом сопле не поддерживает оптимальный температурный режим (рис. 7 и 8).

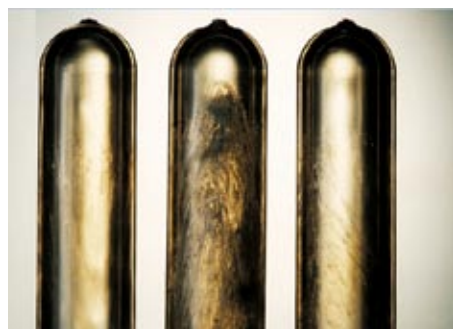
Рис. 8. Свиля на середине пути течения расплава ПЭТ в литевой форме для изготовления преформ для бутылок появились в результате нарушения температурного режима в распределителе горячего канала: впрыснутый сначала расплав был в горячем канале и не имеет пригаров, следующая порция расплава, имеющая пригары, находилась в распределителе горячего канала, и, наконец, последняя порция опять не имеет пригаров

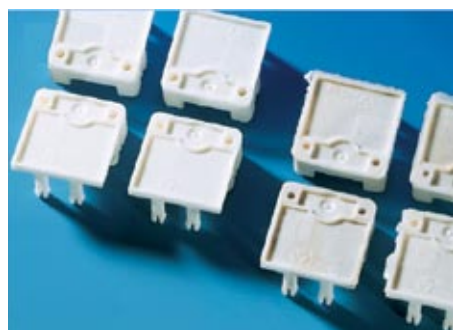
Рис. 9. Качественные литевые детали без следов термической деструкции (слева). Слишком длительное пребывание ПМ в материальном цилиндре приводит к термической деструкции расплава (справа). Кроме того, текучесть расплава из-за термической деструкции настолько увеличивается, что уже не удается избежать переливов в отливках

Из-за термической деструкции расплава ПМ его текучесть может увеличиться настолько, что произойдет перелив деталей (рис. 9).

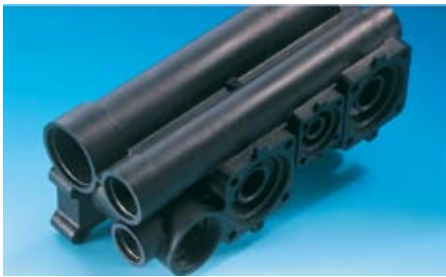
Рис. 10. Корпус клапанов из стеклонаполненного ПА: в районе впускного литника качество поверхности удовлетворительное, но в конце пути потока расплава присутствуют свили стекловолокон

Свилы от стекловолокон возникают в результате нарушения их равномерности распределения в расплаве ПМ. Поверхность стеклонаполненных литьевых деталей из ПМ может быть различной – от матовой или шероховатой (рис. 10) до частично блестящей с металлическим отливом, особенно в местах холодных спаев, где происходит слияние потоков расплава, огибающих оформляющие знаки в пресс-форме (рис. 11 и 12).

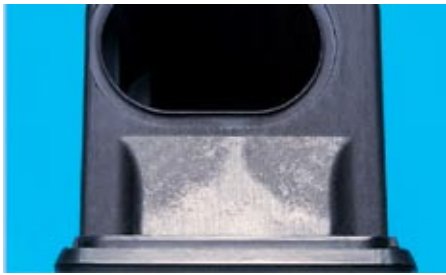
Рис. 11. В корпусной детали из стеклонаполненного ПА видны свили стекловолокна (серая зона) и даже расслоения волокон (светлые зоны) в месте слияния потоков расплава ПМ позади отверстия (холодный спай)

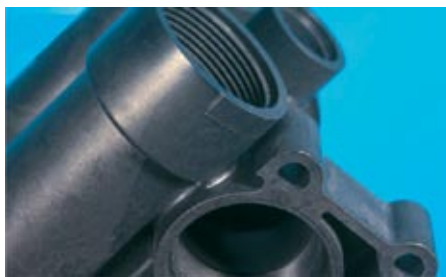
Рис. 12. Ясно различимые стекловолоконные свили в месте слияния потоков расплава ПМ

ход стекловолокна на поверхность детали с ухудшением ее текстуры (рис. 12).

В месте объединения двух потоков расплава (холодный спай) ориентация волокон в направлении, перпендикулярном направлению течения, приводит к неравномерности структуры, появлению хорошо видимого шва и, кроме того, ухудшению прочностных характеристик детали (рис. 12). Это явление еще более отчетливо проявляется в тех случаях, когда режим подготовки расплава в материальном цилиндре ТПА неоптимален и не удается добиться равномерного распределения стекловолокон в расплаве ПМ (таблица), поэтому требуется согласование всех технологических параметров.
